建设项目竣工环境保护验收报告

项目名称：泸县龙滩口病险水库除险加固工程

建设单位：泸县水利技术推广中心

验收报告编制单位：四川中环检测有限公司

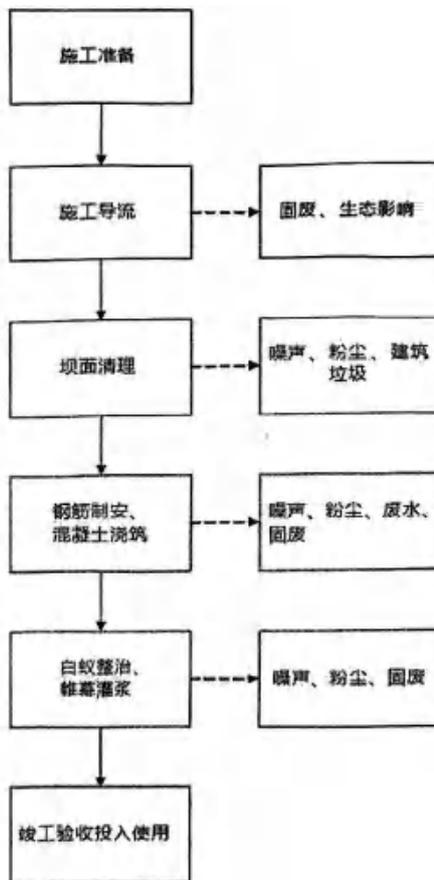
图4.3-1 本项目大坝施工工艺流程图

该工序主要污染物为噪声、废气、废水、固废、建筑垃圾。

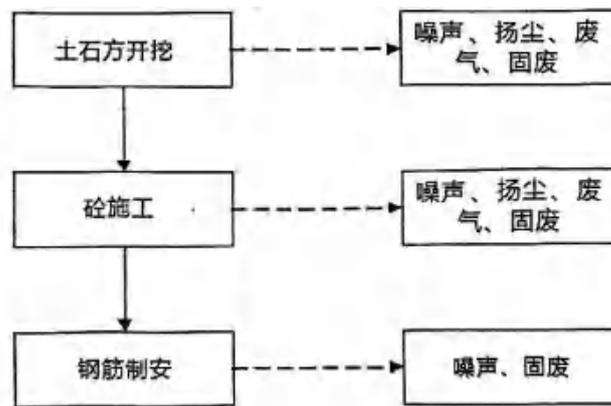
图4.3-2 本项目溢洪道施工工艺流程图

该工程产生污染物主要为粉尘、车辆及机械废气、扬尘噪声、建筑垃圾。

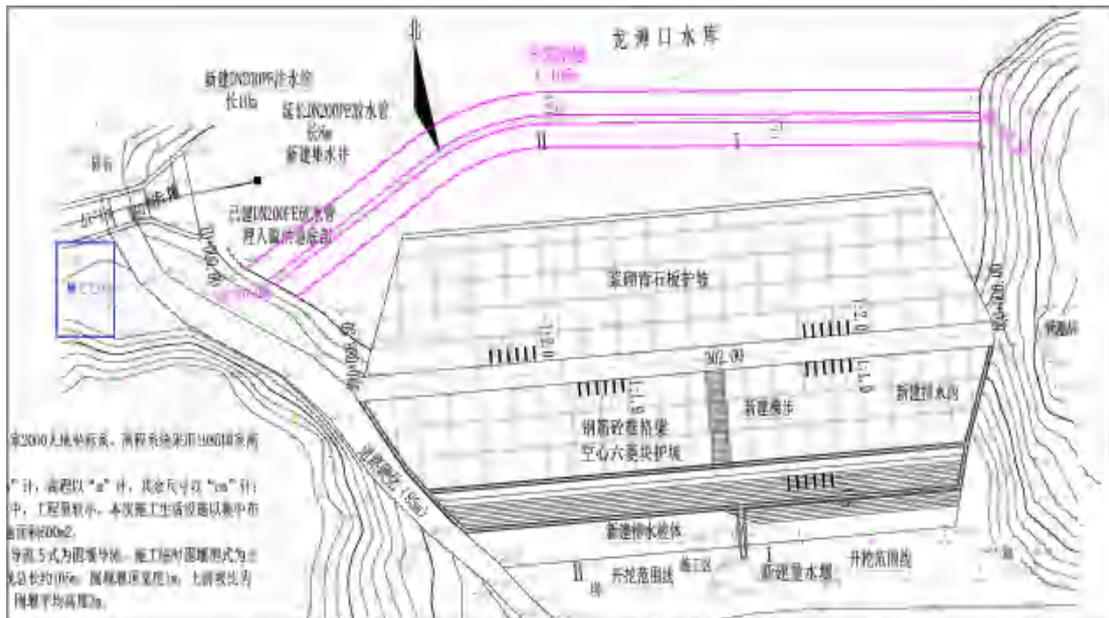
图4.4-1 项目平面布置图

本工程无永久占地，新增占地主要是临时占地组成。施工临时占地主要指施工生产及生活设施等临时设施占地。据统计本工程临时占地5.4亩，占地类型均为水库管理用地。

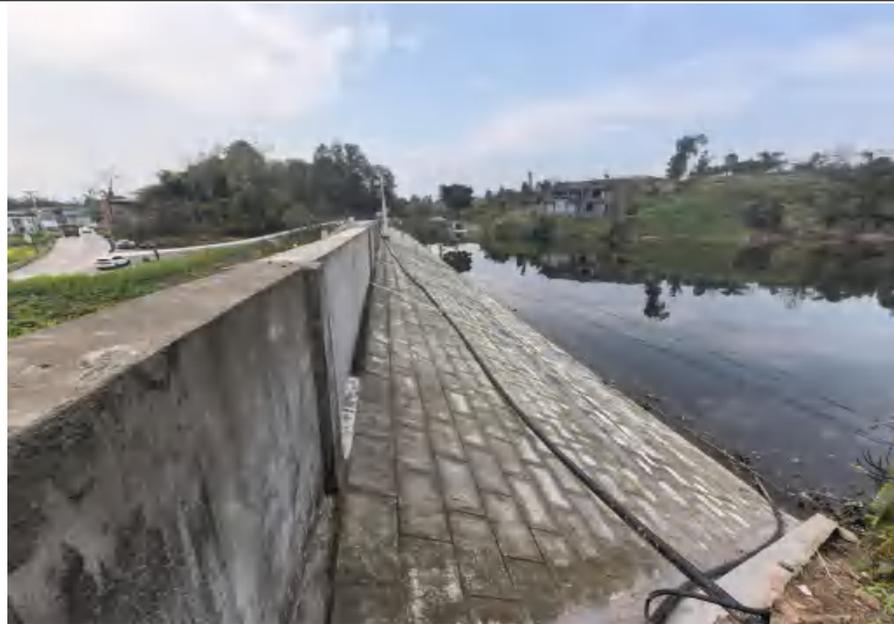
大坝上游坡面

上游坝坡拆除原预制砼面板，挖除松散土体及杂草。上游坡坡面新建C25 钢筋砼分箱梁(尺寸0.25*0.3m)，框格内 M7.5 砂浆砌 5cm 厚青石板护面，砌筑灰缝宽 2cm，青石板下设5cm 厚砂砾石垫层，砌筑由下至上施工，坡面要求平整美观。两坝肩与边界梁衔接坡面，根据现场实际情况，石板切割后进行砌筑，边角尺寸较小，不宜进行切割砌筑位置采用C25 进行现浇，浇筑厚度10cm。护面采用32PVC管布置排水孔，孔距间距1.56×0.96m(纵×横)梅花形布置，管道穿过护面石板、砂砾石垫层深入坝体，内侧管端采用0.25m×0.25m反滤土工布(300g/m²)包裹，排水孔管应在砌筑面板之前进行放线定位，钻孔预埋，砌筑方板根据孔管尺寸进行边角打磨后进行安砌，砂浆充填缝隙。

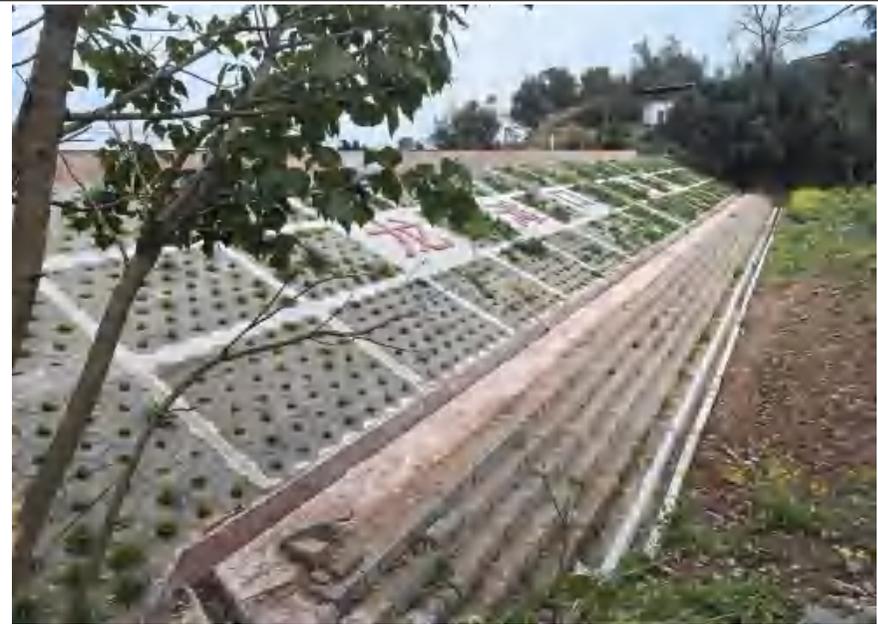
大坝下游坡面

下游坝坡杂草丛生，因此拆除现有砼框格梁，清除坝坡杂草，对其进行重建并新建下坝梯步。框格梁采用C25钢筋进行浇筑，尺寸为25×30cm，间隔为4.0m，框格梁内采用干砌空心六菱块草皮护坡，六菱块为正六边形结构，每边长 30cm，厚7cm，预制块中间采用草籽进行绿化，干砌空心六角板草皮护坡下设 5cm 厚细土垫层，靠近两坝肩及坝顶部位六角板和框格梁之间不足半块六角板的位置，采用种植土填平，保持平顺美观。

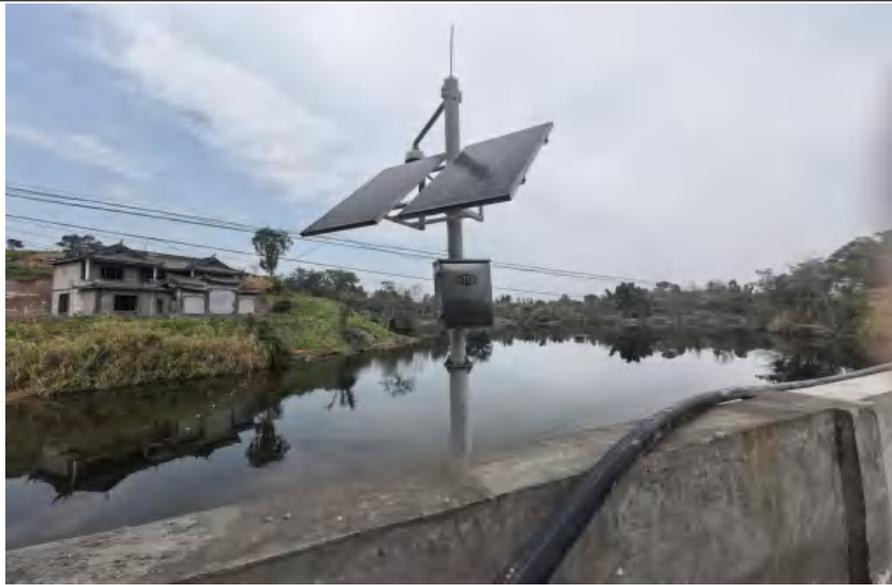
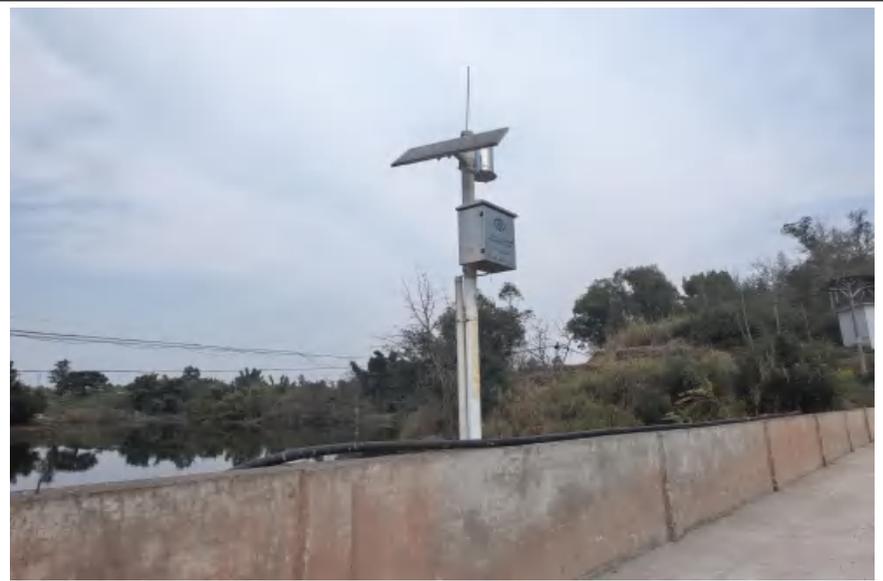
雨情检测设备

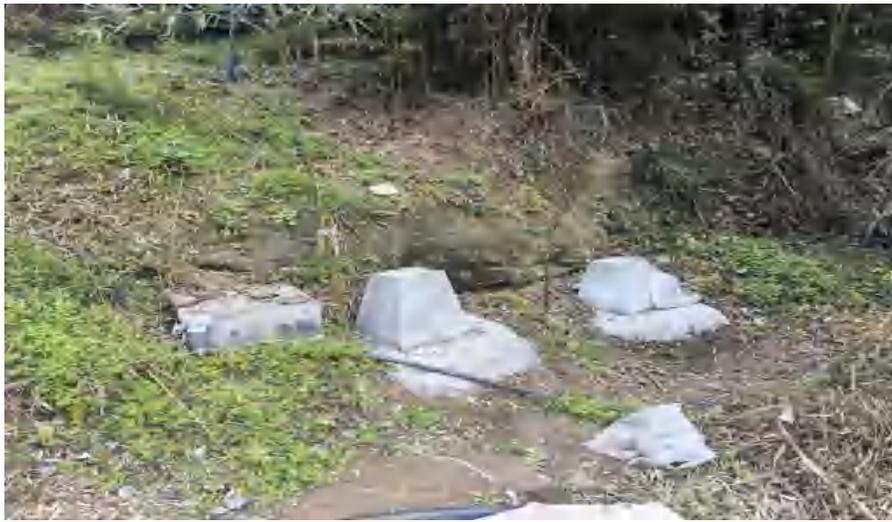
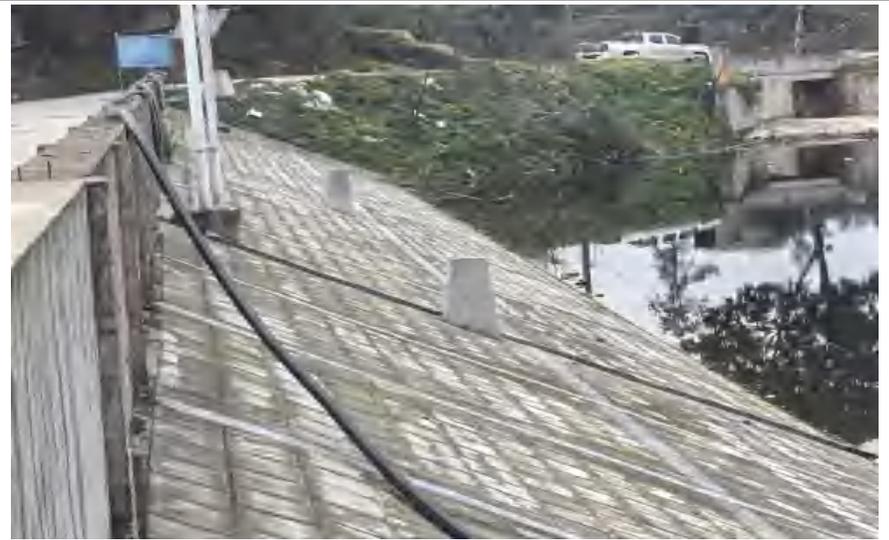
观测基点

新增沉降位移观测设施,本次设计大坝布置3排6个位移、沉陷共用标点,在坝左右岸边坡共设置6个观测基点、6个校核基点,观测墩采用C25 混凝土结构。

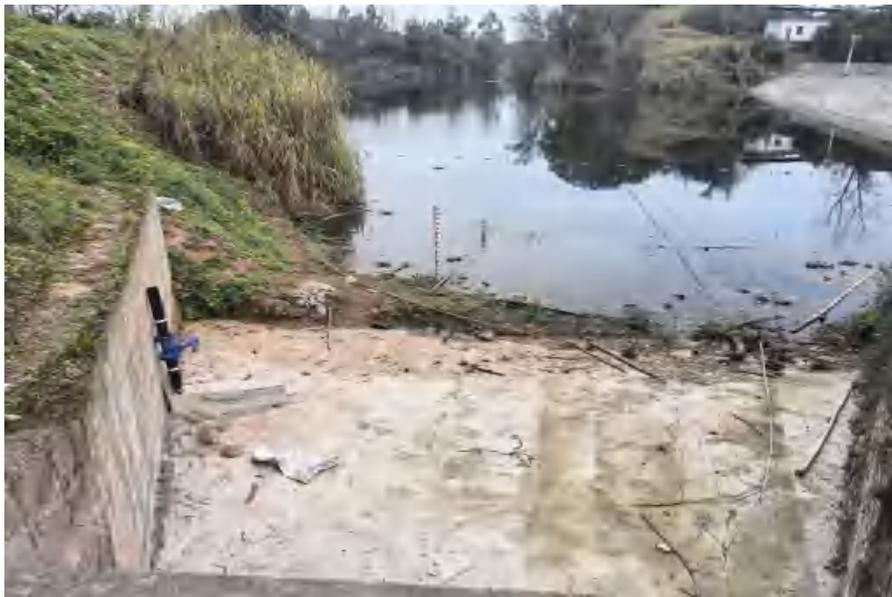
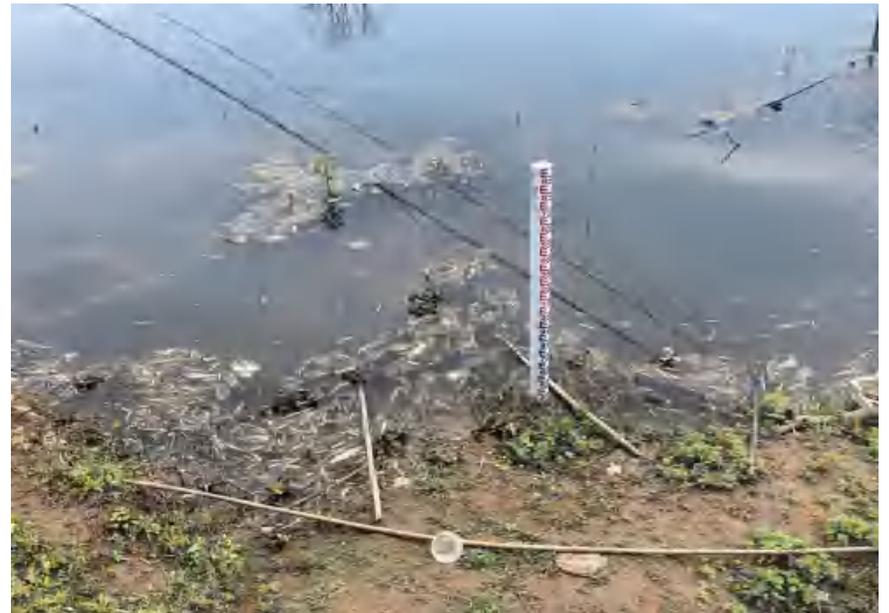
水位尺

新增渗漏观测设施,棱体后侧增设量水堰,上游坝坡新增2套水位标尺。安装于水库库区范围内。

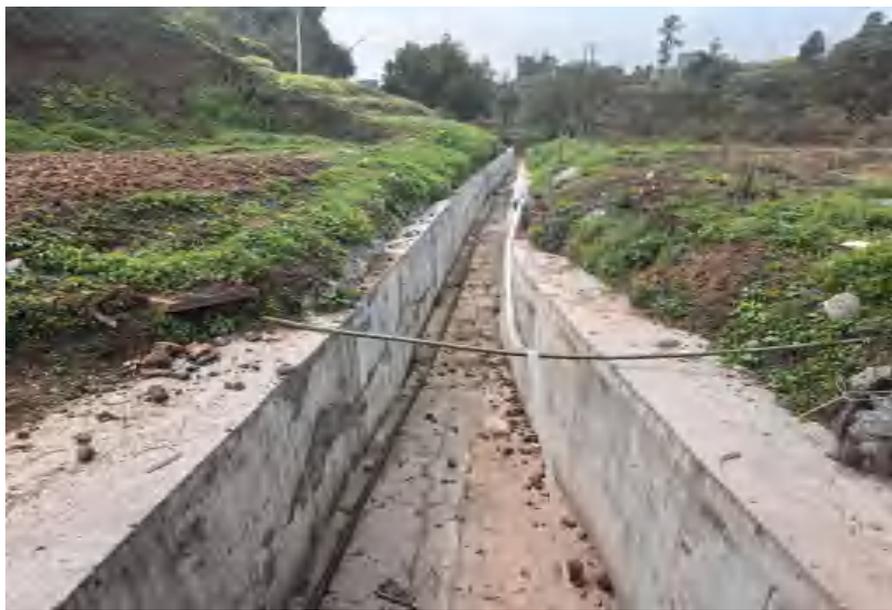
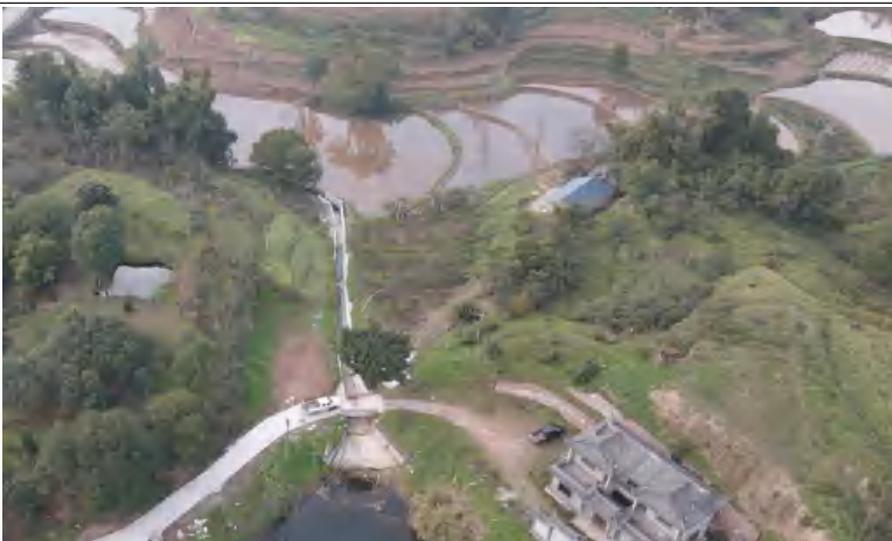
泄洪槽

3) 在原溢洪道尾部续建 4.3m长泄槽段，续建泄槽段后新建消力池。消力池长 7.6m，内宽2.0m，边墙高2.0m。

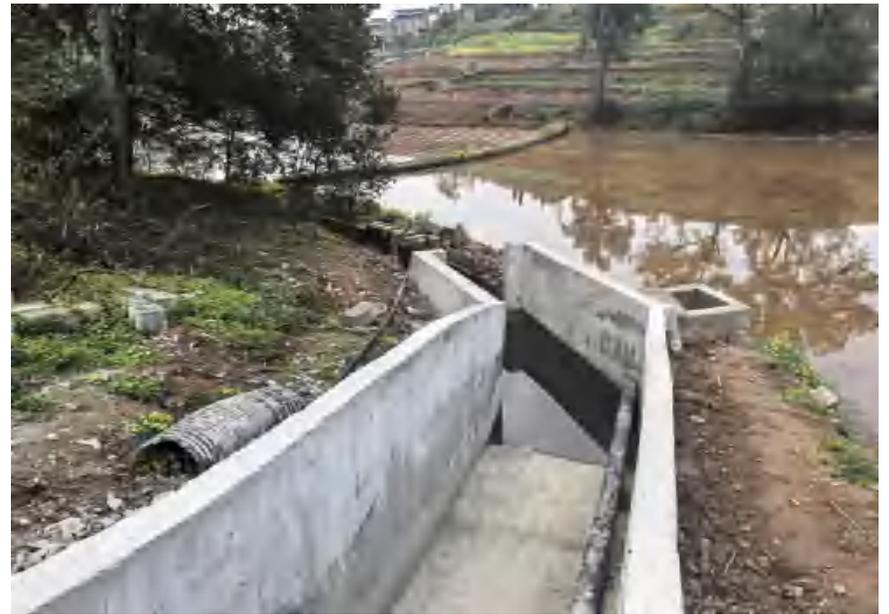
消力池

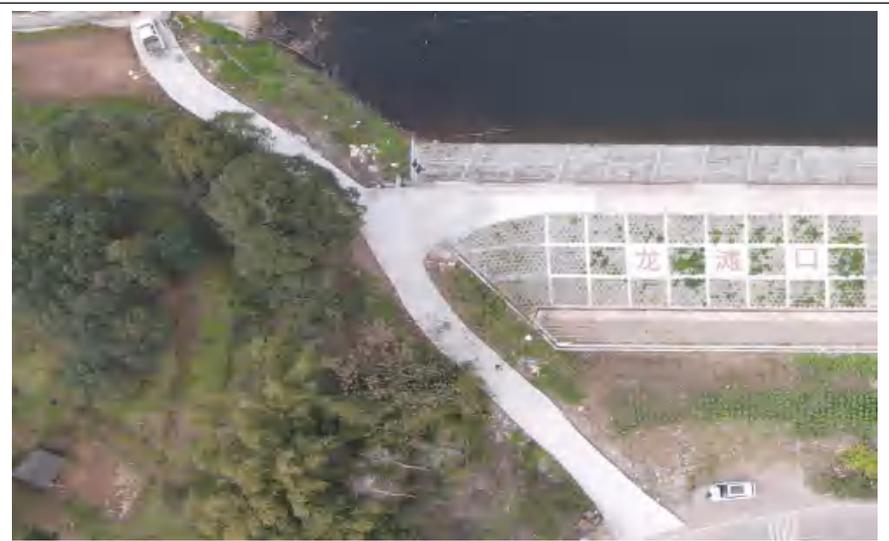
防汛抢险公路

现状水库已有土路直通水库坝顶,本次设计对其进行硬化,全长85m,原路基找平压实后,下铺 20cm 厚 5%水泥稳定级配碎石基层,再浇筑 20cm厚 C30路面,宽3.5m,两侧设路沿石,路沿石尺寸为30×40cm。
